VGI/1496/Rpk  
Juni 2023

# Registratie van gasinstallatieongevallen achter de meter

Jaaroverzicht 2022

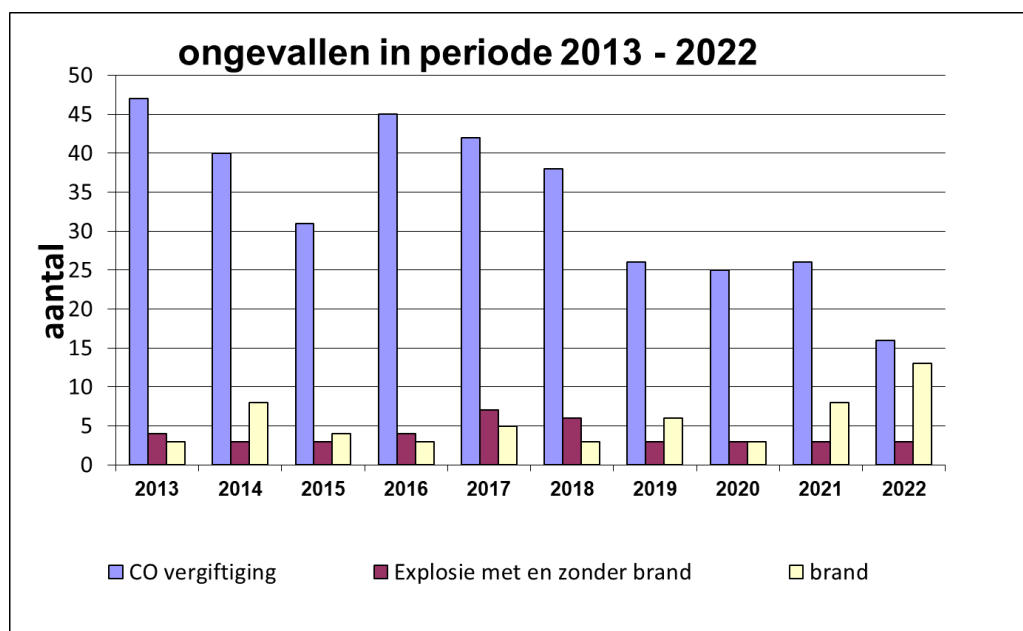
Figuur 1: Aantal door Kiwa Technology geregistreerde gasinstallatieongevallen achter de meterkast in de periode 2013 t/m 2022 onderscheiden naar aard

In figuur 1 is het aantal geregistreerde gasinstallatieongevallen achter de meterkast in de periode 2013 t/m 2022 weergegeven, gerangschikt naar aard van het ongeval. Meer details zijn te vinden in Bijlage V.

Koolmonoxidevergiftigingen komen het meeste voor, echter in 2022 zijn er veel branden geregistreerd.

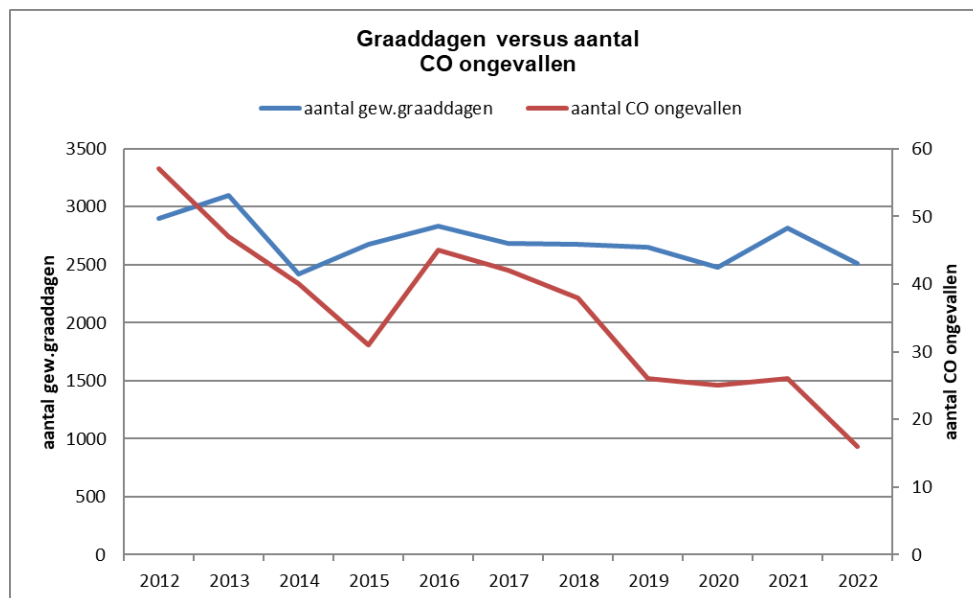
Figuur 2: De gewogen graaddagen van 2012 t/m 2022 in de Bilt per jaar (linker y-as, blauw) uitgezet tegen het aantal koolmonoxide ongevallen (rechter y-as, rood) per jaar.

Uit figuur 2 lijkt er een verband te zijn tussen het aantal gewogen graaddagen en het aantal CO-ongevallen. Hiertoe is de correlatiefactor tussen het aantal CO-ongevallen en het gewogen aantal graaddagen berekend. De berekende correlatiefactor voor de tijdperiode 2012-2022 bedraagt 0,6. Voor een langere tijdperiode 2000-2022 bedraagt deze 0,3. Een correlatiefactor van 1 (of -1) betekent een perfect statistisch lineair verband tussen de factoren. Uit de aldus berekende correlatiefactoren kan opgemaakt worden, dat de afgelopen 10 jaren er een statistisch verband bestaat tussen het aantal CO-ongevallen en het aantal gewogen graaddagen. Beide grafieken volgen dezelfde trends in afname en stijging.

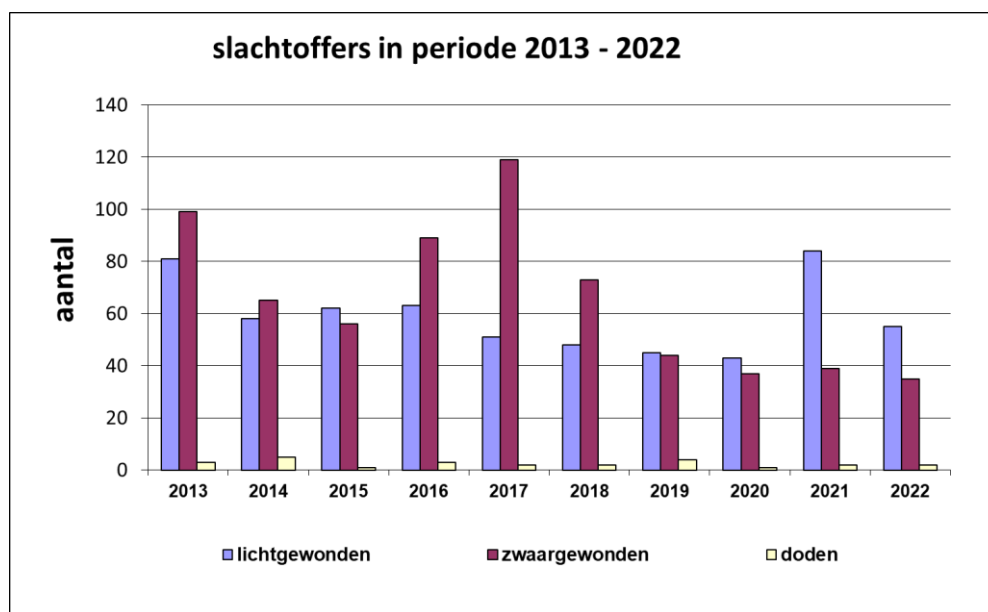
Figuur 3: Aantal slachtoffers in de periode 2013 t/m 2022 onderscheiden naar ernst van het persoonlijke letsel

In figuur 3 is het aantal slachtoffers over de afgelopen 10 jaar, naar ernst van het persoonlijke letsel weergegeven. In deze figuur zijn de gewonden die vielen bij de meterkastbranden meegenomen. Samengevat waren er in deze periode 1 tot 5 doden per jaar te betreuren. Het aantal gewonden varieerde over deze periode sterk van 43 tot 84 lichtgewonden per jaar (gemiddeld over 10 jaren bedroeg het aantal 59 lichtgewonden per jaar); Het aantal zwaargewonden varieerde van 35 tot 119 per jaar (gemiddeld over deze 10 jaren bedroeg het aantal 66 zwaargewonden per jaar).

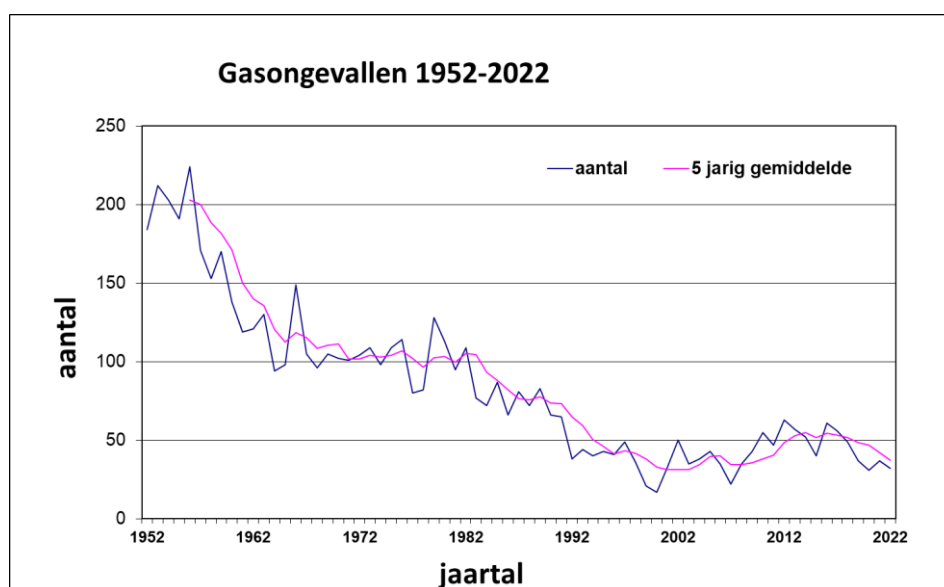
Figuur 4b: Verloop van aantal geregistreeerde gasongevallen van 1952 t/m 2021, **exclusief** meterkastbranden.

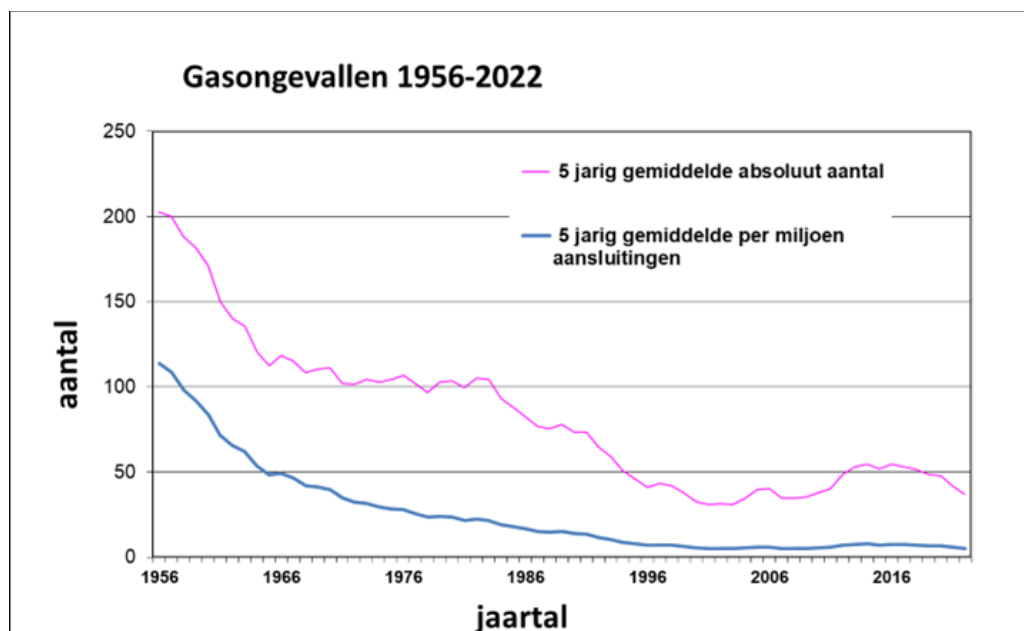
Figuur 5: Verloop van het aantal geregistreerde gasongevallen: het 5 jarig gemiddelde absoluut aantal én de ratio (absoluut aantal per miljoen huishoudelijke aansluitingen) van 1956 t/m 2022, **exclusief** meterkastbranden.

In Figuur 5 staan de absolute aantallen geregistreerde gasongevallen. Indien het aantal geregistreerde ongevallen wordt betrokken op het aantal gasaansluitingen, dan is het aantal geregistreerde gasongevallen nog sterker afgenomen. In figuur 5 zijn deze twee gegevens vanaf 1956 weergegeven: het absolute aantal als vijfjarig gemiddelde én het aantal geregistreerde ongevallen per miljoen huishoudelijke gasaansluitingen.

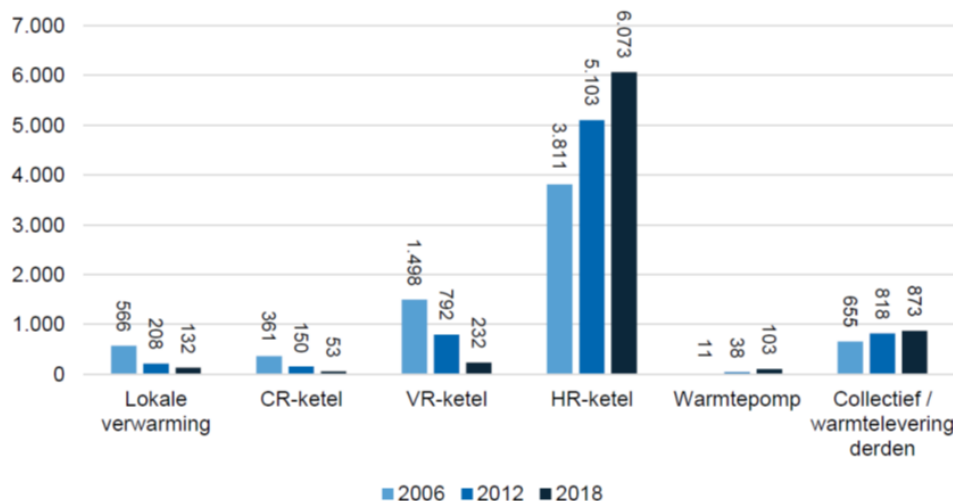
Figuur 2-14: Ontwikkeling aantal verwarmingsinstallaties in woningen, aantallen x 1.000 (2006-2018); bron: WoON Energiemodule 2006, 2012 en 2018

Het merendeel van de huizen wordt in Nederland verwarmd met een HR-ketel (al of niet gecombineerd met de warmwatertapbereiding). De HR-toestellen zijn gesloten verbrandingstoestellen (de voor de verbranding benodigde lucht wordt van buiten de woning betrokken en de verbrandingslucht wordt aan de buitenlucht afgegeven), de andere type toestellen (lokale verwarming, CR-ketel en VR-ketel) zijn dat veelal niet.
